Und er bewegt sich doch

Der Name des unteren, gegen Riehen hin abfallenden Teils des Tüllinger Hügels lässt keine Zweifel offen: Der Hang hat die Tendenz sich zu bewegen, zu rutschen, zu «schlipfen» eben.

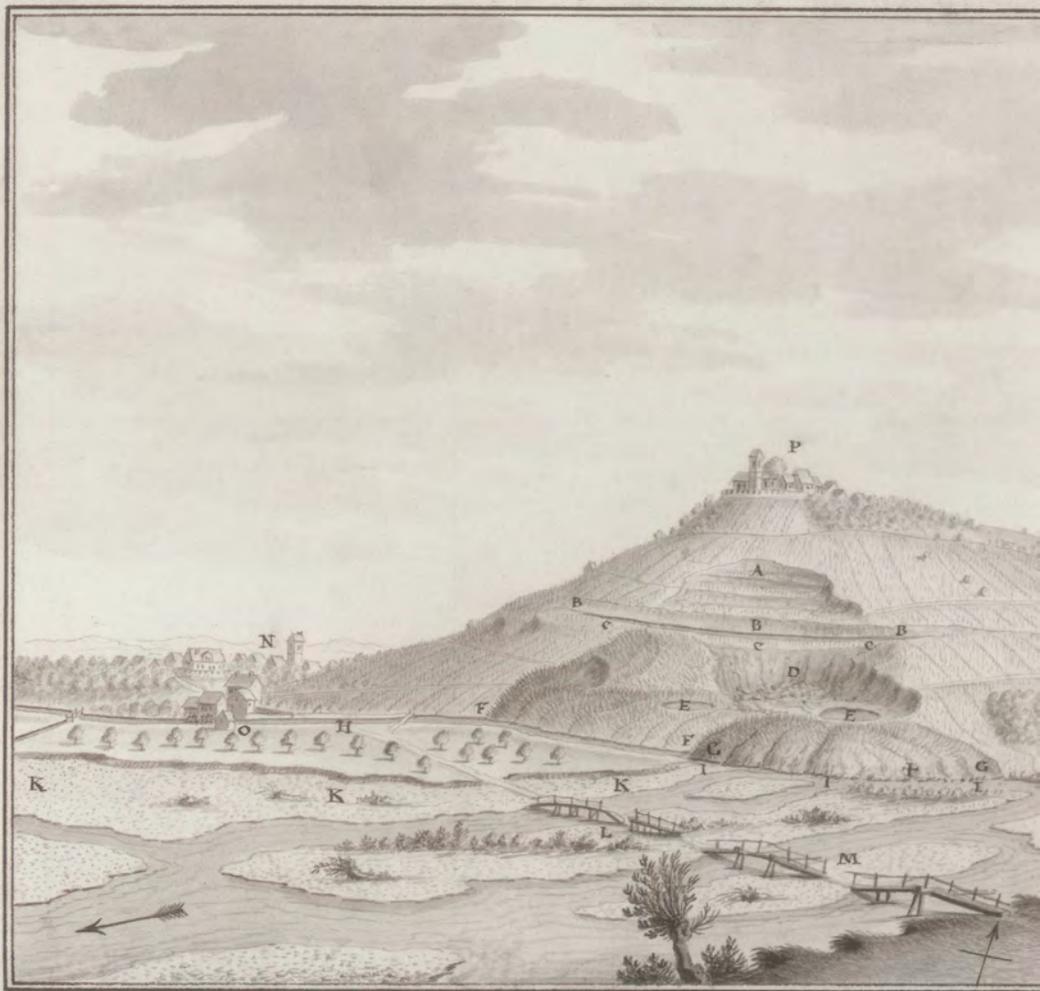
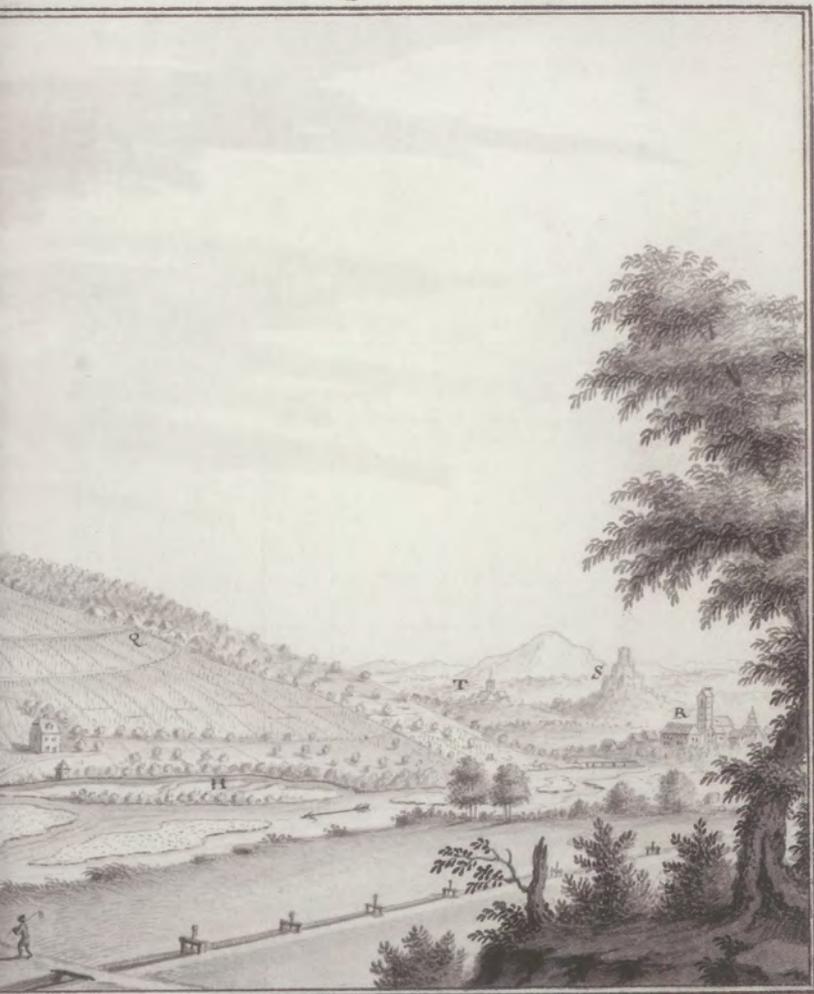
Vorstellung der Verwüstung so in dem Jahr 1758. wegen lang an
 der Wiesen, und dem darauf erfolgten grossen und schädliche

A. Das in dem Schlipff sich zu erst erzeugte Gerütsche. B. Ein in die 103. Ruthen langes Gerütsche. C. Gerütsche. E. Die durch dasselbe, entstandenen Weyer. F. Das bis an den Mühleleuch bei 40. Ruthen Ruthen lang bedeckte Mühleleuch, allwo sich das getruckte Erdreich bis in die Wiesen hina samt der neben Schliessen hinweggespielte Mühleleuch. K. Hinweg geschweimtes Mattwerck. L. Der gegen Richen, allwo ehedessen Mattwerck gewesen. N. Weil. O. Weiler-Mühle. P. Ober Dillingen. Em. Büchel ad Naturam del. d. 12. Jbris. 1758.

altenem Regenwetter durch Überschwemmung
 gerütsche in dem Schlipff verursacht worden.

längst under demselben versessenes Gewässer. D. Das sich ergebene stärckste
 hinunter gesenckte Erdrich. G. Der durch das Gerütsch in die 49.
 geschoben. H. Weiler-Mühleleuch. I. Der durch das Anlauffen der Wiesen
 das grosse Gewässer zerrissene alte Stäg. M. Die neu gelegten Stäger
 R. Nider Dillingen. R. Lörach. S. Rud. Röhelen. T. Thumringen.

Weite Stellen sanken in die Tiefe, so dass man ganze Häuser in die grossen Öffnungen hätte setzen können. Diese Vertiefungen füllten sich sofort mit unterirdischen Wassermassen. Im Berg hörte man ein gewaltiges Rauschen, wie das Brausen grosser Fluten. Niemand wagte es, in den Berg zu gehen, der einem verschanzten Lager glich, von mächtigen Wassergräben durchzogen. Die Quelle des Gemeindebrunnens versank. Der Weg nach Tüllingen war zerrissen. Manche Rebstücke waren überhaupt nicht mehr zu finden. Von andern ragten nur noch die Spitzen der Rebpfähle hervor.» (Tschamber, Seite 39). Emanuel Büchel (1705-1775) hat am «12.7bris. 1758» (12. September) diesen Erdbeben detailgetreu in einer Zeichnung festgehalten (Seite 24/25).

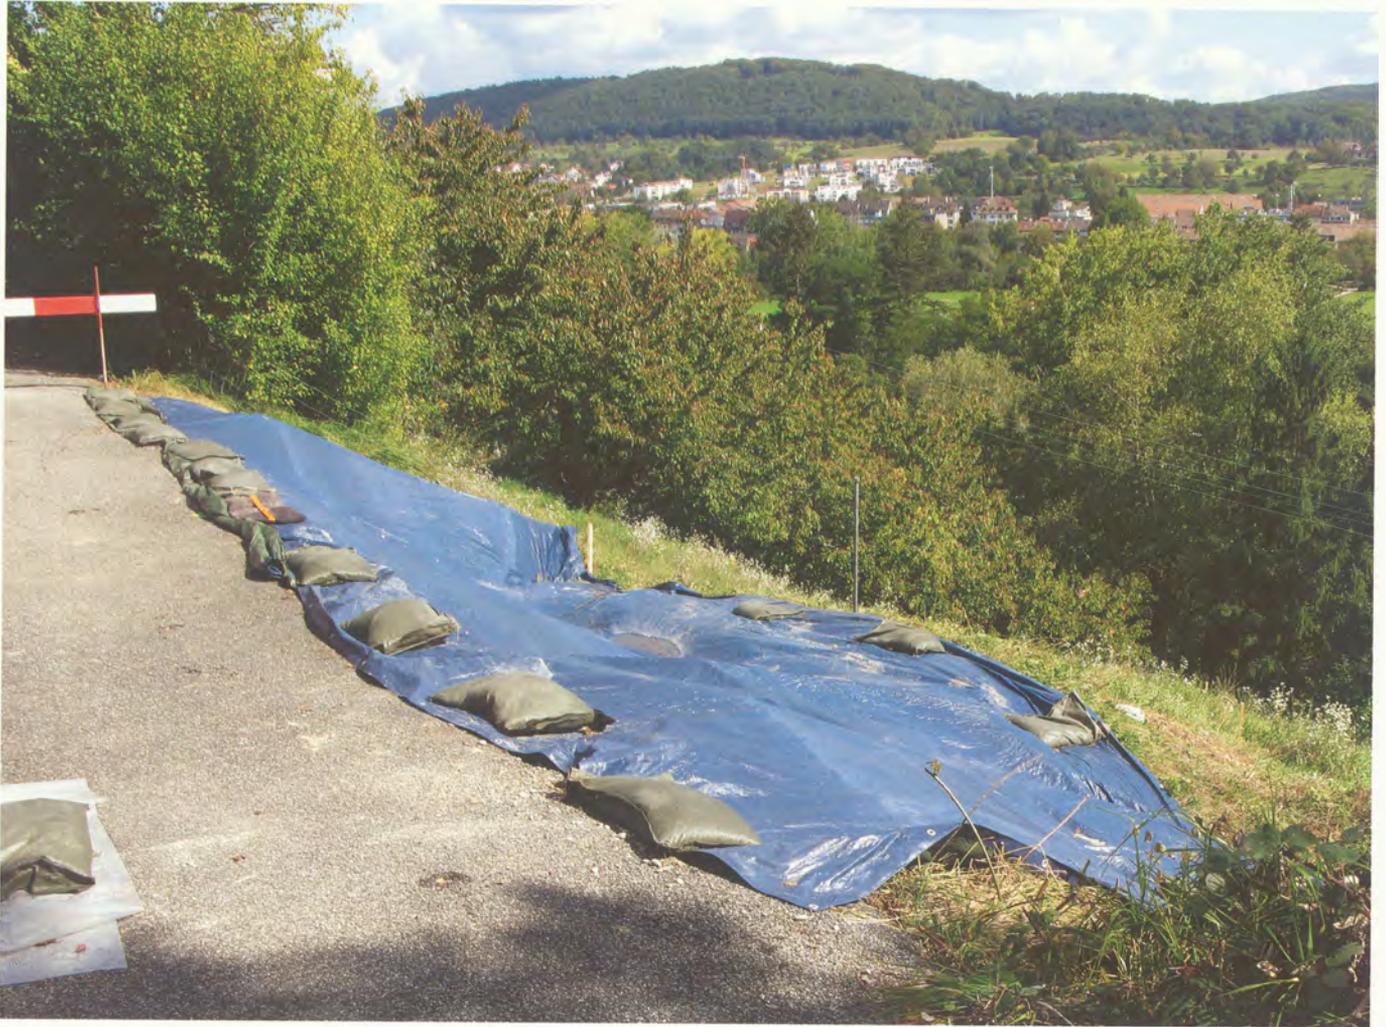
Hangrutsch vom August 2007 am Nägeliweg. Um weiteres Eindringen von Wasser zu verhindern, wurde das Rutschgebiet mit Blachen abgedeckt.

Nun hat Ende August 2007 der Schlipf plötzlich eindrücklich in Erinnerung gerufen, dass er seinen Namen nach wie vor zu Recht trägt: Beim Nägeliweg sind 500 bis 1000 Kubikmeter Erdmasse ins Rutschen geraten und haben zu Erdaufwerfungen und tiefen Rissen im Boden geführt. Wiederum ist der Hang nach einer überaus regenreichen Wetterperiode instabil geworden. Zwar sind sich alle einig, dass der Rutsch mit dem kürzlich erfolgten Bau der Brücke für die Zollfreistrasse in keinem Zusammenhang steht. Von früheren Ereignissen her ist aber bekannt, dass grosse Erdbewegungen und Erschütterungen im Gelände, gepaart mit einer besonderen Wettersituation, die Rutschungen jeweils begünstigt haben. Das wird auch beim Bau der Strasse entlang dem Schlipf berücksichtigt werden müssen.
