Zur Baugeschichte des Schweizerhauses

Der folgende kurze Bericht bietet im wesentlichen einen Überblick über das heute nur noch in seiner äusseren Erscheinung existierende Gebäude. Die von der Basler Denkmalpflege durchgeführten, durch diese Eingriffe notwendig gewordenen Bauuntersuchungen hatten zum Ziel, den historischen Bestand umfassend zu dokumentieren²). Allerdings kann die beste Dokumentation die Bedeutung und den Wert des Originals nicht ersetzen³).

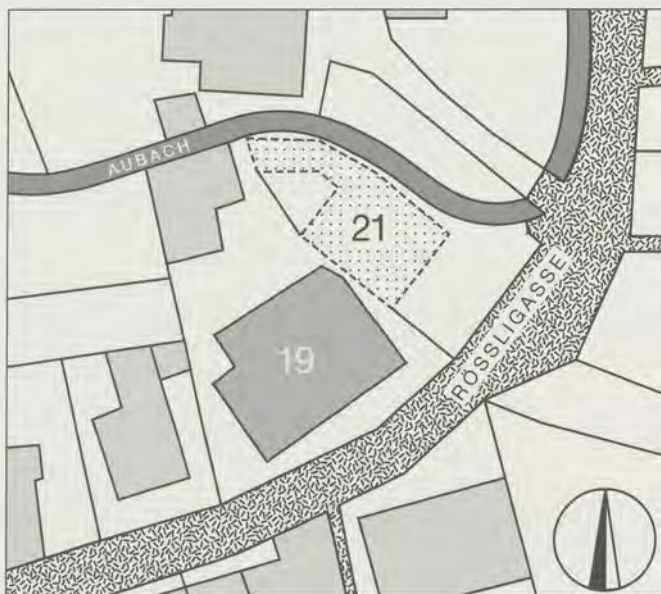
Situationsplan zwischen 1890 und 1900 an der Rössligasse:

Die gestrichelte Linie umfasst das 1891 vollständig niedergebrannte und nicht wieder aufgebaute Bauernhaus mit der Hausnummer 21. Es lag direkt am Aubach und stand so nahe an der Nordostecke des Schweizerhauses (Hausnummer 19), dass dessen Hofanbau mit einer schräglaufenden Seitenmauer ausgeführt werden musste.

Die durch den Aubach einerseits und die Rössligasse andererseits eingegrenzte Parzelle war lange Zeit mit zwei Bauernhäusern überbaut. Das eine, welches im Bereich des heutigen Gärtchens stand, brannte 1891 ab und wurde nicht wieder aufgebaut.

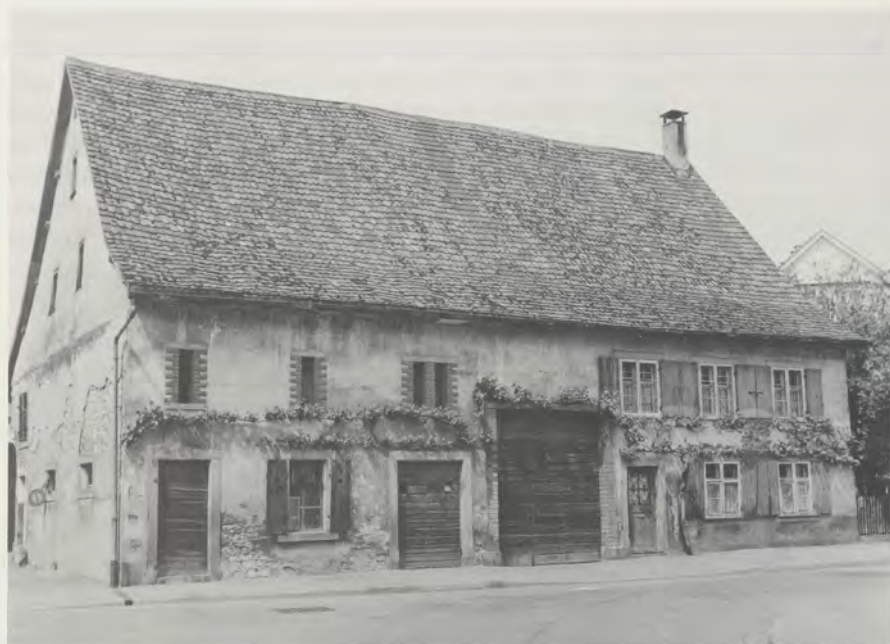
*Das 1649 erbaute Bauernhaus Rössli-gasse 19 vor dem Umbau. Stall, Tenn und Wohnteil sind an der Strassenfassade deutlich ablesbar.
Aufnahme 1975*

Das grosse Mehrzweckhaus umfasste Wohnhaus, Scheune und Stall unter einem alles überdeckenden Satteldach. Diese drei Teile sind in der zweigeschossigen Strassenfassade deutlich ablesbar. Das grosse Tor in der Mitte der Fassade führte in das ehemalige Tenn, links schloss der Stallteil an, rechts der Wohnteil.

Die Strassenfassade des Wohnhauses ist in biedermeierlicher Art gleichmässig gegliedert. Auf drei Achsen sind die Fenster sowie die seitliche Hauseingangstür neben dem Tenn aufgereiht. Die einfachen Rechteckfenster mit vorstehenden, halbrunden Bankprofilen passen in die Zeit des späten 18. bis in die Mitte des 19. Jahrhunderts. Das Gewände der Türe setzt sich aus verschiedenen profilierten, zum Teil wiederverwendeten Werkstücken zusammen.

Die obere Partie des Ökonomieteils wird von Schlitzfenstern durchbrochen, deren Backsteinleibungen rustikal in Läufer-Binderanordnung gefasst sind. Sie stammen aus einer Erneuerung der Scheunenfassade aus dem Jahre 1892.

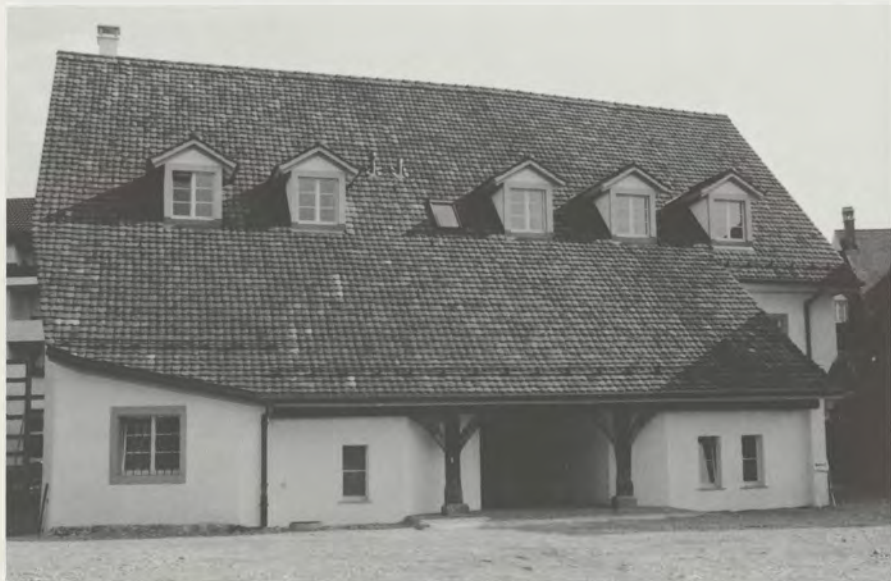
Hofseite nach dem Umbau. Das tief heruntergezogene Dach und die eichenen Tragsäulen sind erhalten geblieben.

Auf der Hofseite bildet das weit über die Rückfassade heruntergezogene Dach eine überdeckte Laube. Das Vordach ruht auf zwei eichenen Säulen, die mit beidseitigen Kopfstreben der schweren Last standhalten. Seitlich wird die Laube durch zwei gemauerte Anbauten begrenzt. Der ganze Hof war mit Kopfsteinpflaster belegt. Zusammen mit der originalen, im Obergeschoss in Fachwerk ausgeführten Rückfassade vermittelte er, vielleicht gerade durch den vernachlässigten Zustand, ein stimmungsvolles Bild.

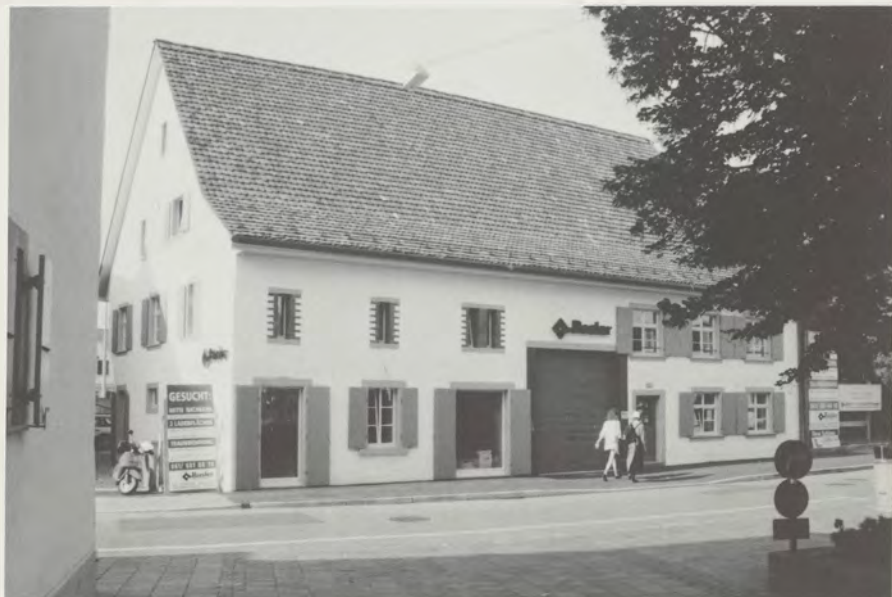
Das zu einem Geschäfts- und Wohnhaus umgebaute Schweizerhaus im Jahre 1993, vom Webergässchen her gesehen
